F 大学研究室・国土交通省

橋梁下面の近接目視支援簡易装置「診れるんです」

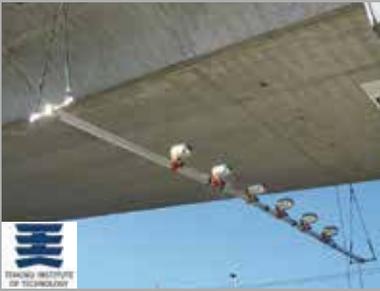
小間番号
F-01

最低2名が普通車で現場に行き、少ない通行規制で容易に橋梁下面を診る。仕組が単純でメンテナンス容易。

最長12mの両端ヒンジ棒部材(2m以下に分解可能)を高欄部より吊下げ、棒部材に固定した最大6台のカメラを用いて、各カメラのリアルタイム映像を橋上のタブレットから確認しながら、橋軸直角方向の床版下面の静止画像を撮影・保存します。そして、装置全体を橋軸方向に所定の間隔で逐次移動させることで、橋梁床版下面全体への点検支援が可能となります。カメラのズーム・パン・チルト機能操作や撮影は、カメラ毎でも全カメラ同時一括でも可能で、効率的な点検支援が可能です。各カメラは、橋上のLAN用HUBと電力供給可能な有線LAN接続のため、電気的・通信的な面でのトラブルも少なく、安定した点検作業が長時間可能となります。

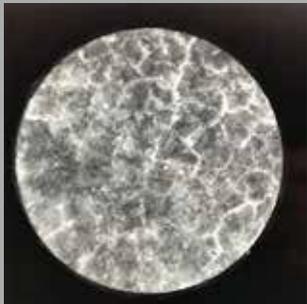
小間番号
F-02

X線造影撮影法を用いたコンクリートの性状評価

X線造影撮影法を用いたコンクリートのひび割れ発生状況・劣化深さ・強度推定に関する研究

X線造影撮影法は、現場より採取したコアを厚さ10mm毎にスライスし、コンクリート用に開発された造影剤に浸漬させ、X線撮影することによって、コンクリート内部に発生した微細なひび割れや空隙を検出できる手法です。左の写真は、セパレータ周辺に発生した沈みひび割れを撮影したものです。X線造影撮影法は、視覚的にひび割れを検出するだけでなく、これらのひび割れや空隙を数値として定量化することができるため、劣化の深さや強度推定も可能となります。今年度は、養生条件の違いによる強度のばらつきを修正する方法も新たに追加した紹介となります。

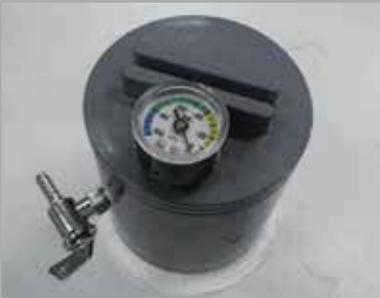
小間番号
F-02

簡易透気試験による沈みひび割れの貫通確認手法

簡易透気試験によるセパレータ周辺の沈みひび割れの貫通確認手法とその応用

簡易透気試験は、セパレータ周辺に発生した沈みひび割れが、貫通か非貫通かを確認するための装置です。試験器を測定面に取り付け、側面のバルブから真空装置を用いて負圧にし、負圧計の値が規定の圧力に戻るまでの時間から、貫通・非貫通の判断を行う装置です。特に、新設コンクリート構造物において、セパレータ周辺に発生したひび割れの貫通確認に適した装置です。安い費用で簡単に作れるのも特徴の一つです。この装置を用いて、透気試験(ダブルチャンバ法)や透水試験(SWAT)、X線造影撮影法との関係性を求めた結果も展示しております。その有用性をご覧頂ければと思います。

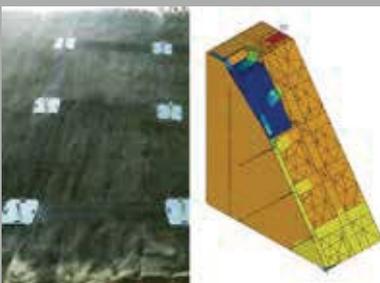
小間番号
F-03

表層すべりを対象とした引張材フレーム工のFEM解析

表層すべりを対象とした引張材フレーム工の開発とFEM解析を用いた性能評価シミュレーション

円弧すべりやのり肩すべりといった斜面内の小規模崩壊を対象とし、のり枠工のフレームにネット構造のジオグリッドを用いて斜面の安定化を図る、引張材フレーム工法の研究を2011年から進めており、2017年からは、福井県と北海道で施工されるようになりました。主構造は、ジオグリッド、1mのアンカー、固定板、グラウトのみという簡易なもので、施工時に大型重機を必要とせず、簡易施工、コスト縮減、工期短縮を可能としています。開発段階では、FEM解析による性能評価シミュレーションが多用され、実用化に際して大きく貢献しました。現在、FEM解析を基軸として、本工法を斜面全体の崩壊に適用していくための研究を行っています。

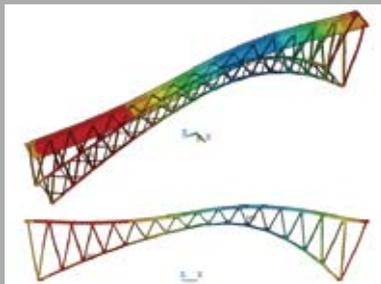
小間番号
F-03

FEMによるアバットの滑動時のアーチ橋の性能照査

FEMを用いた地盤変動時に生じるアーチ橋特有の挙動の把握と危機耐性への考慮に先駆けた検討

2016年4月に発生した熊本地震においては、多くの橋梁が甚大な損傷を受けましたが、地盤変動によってより甚大な損傷を生じた橋梁が複数存在しました。中でも、阿蘇大橋等の事例もあり、地盤変動がアーチ橋へ与えるダメージは深刻なものになることが明らかになりました。道路橋示方書には地盤変動に関する具体的な記述が無く、また、危機耐性の概念が広まってきている昨今、地盤変動時のアーチ橋の挙動を明らかにしていくことが今後重要となってくると考えられます。そこで、FEM解析を用いて、地盤変動時の挙動の把握とデータベース化を行っていくとともに、危機耐性の概念をアーチ橋の設計に盛り込むための検討を行っています。

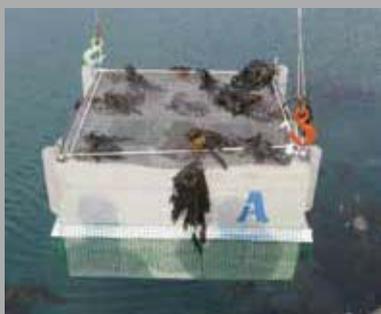
小間番号
F-04

漁礁ブロックの開発

Fe,N、P等の栄養塩を供給可能なコンクリートBOX漁礁

東日本大震災以降、東北の太平洋岸では、海藻が無くなる「磯焼け」が発生している。これは、海水温の上昇に伴いウニが大量に発生したことによる食害と「親潮」の南下が小さくなり、栄養塩の供給が少なくなったことであると言われている。今回開発したコンクリートBOX漁礁は、Fe,N、P等の栄養塩を供給可能で、安定的な藻場の築造に貢献できる。

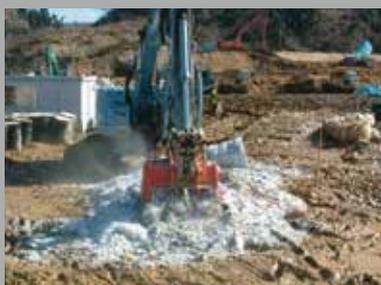
小間番号
F-05

繊維質固化処理土工法（高含水比泥土の再資源化）

繊維質固化処理土工法は、未利用高含水比泥土に繊維質物質である古紙破砕物とセメント系固材を混合することにより、泥土を良質な地盤材料に再資源化する工法です。この工法により生成される土砂は、①高い破壊強度、②高い破壊ひずみ、③乾湿繰返しに対する耐久性、④高い動的強度といった特徴を有し、液状化に対する抵抗力が高い地盤材料です。災害現場での実績も有しており、さらに最近ではため池底泥の再資源化によるため池の再生および堤防整備などにも活用されています。

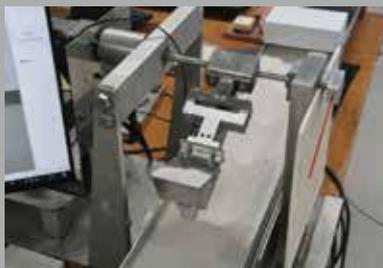
小問番号
F-05

建設機械の無人化・智能化システム

本研究室では、災害現場における安全な作業を実現するために、建設機械の無人化・智能化システムの開発に関する研究を進めています。具体的には、災害現場で発生する軟弱泥土をショベルで掘削する際の抵抗力から軟弱泥土の強度を推定する技術やUAVを用いた災害現場の泥土サンプリング、破砕堆積物をショベルで掘削する際の抵抗力から破砕堆積物の粒度を推定する手法などについて研究しています。

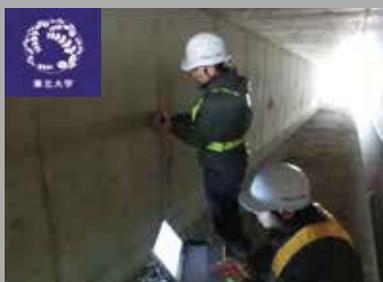
小問番号
F-06

赤外線カメラと小型加振器を用いたRC橋脚の点検技術

簡便な非破壊試験法を開発し、目視困難なコンクリート構造物の劣化・損傷の早期発見を目指します。

兵庫県南部地震後に多くのコンクリート構造物が耐震補強されました。早くは20年が経ち、補強箇所の経年劣化と性能低下が懸念されています。しかし、広範囲に貼られた炭素繊維シートの剥離を発見することや、地震を受けた際に構造物内部の損傷状態を点検することは容易ではありません。本研究は、1)赤外線カメラによる炭素繊維シートの剥離箇所の発見、2)小型加振器による構造物内部の損傷評価について、新たな技術開発に取り組んでいます。さらに、これらの点検データを用いて、劣化・損傷した構造物の安全性や快適性を数値化する手法にも取り組んでいます。

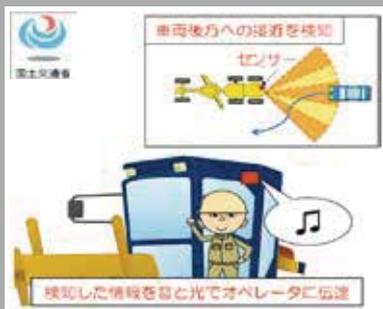
小問番号
F-08

1人乗り除雪グレーダの後方検知システム

1人乗り除雪グレーダの後方の安全確認を補助

近接車両検知システムは、音と光でオペレータに後方から接近する車両の情報を伝達することで、除雪作業の安全性を向上させるものです。

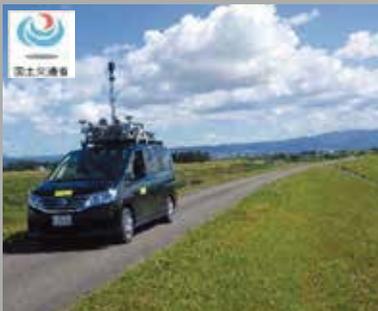
小間番号
F-08

MMSを活用した堤防の状態監視

MMSを活用した河川堤防及びその周辺の状態把握と タブレットによる全周囲画像を活用した点検の効率化

MMSは、車両にGNSS受信機、IMU（慣性計測装置）、走行距離計、レーザ測距装置、デジタルカメラを搭載し、走行しながら車両に位置や姿勢を高精度に取得するとともに、車両周辺の対象地物について三次元レーザ点群データ及びデジタルカメラ画像を取得する移動計測車両システムです。

MMSレーザ点群データを活用した状態把握として、堤防天端や堤防法面の変状を標高段彩図等で簡易的に確認できるとともに、位置・天端幅員・延長等の計測が机上で迅速に把握することが可能です。

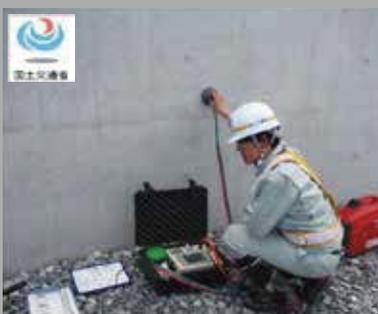
小間番号
F-08

コンクリートの各種診断方法

コンクリート構造物の長期耐久性を目的とした 表層品質の向上に向けて

東北地方におけるコンクリート構造物は、凍結融解の繰り返しによる凍害や凍結抑制剤による塩害など、水に起因する損傷が多く見られます。これらの損傷をできるだけ早く抑制するためには、施工段階におけるコンクリートの表層品質の確保が重要です。今回出展する機器は、表層の品質を定量的に評価するために透気係数や吸水量、気泡間隔を測定する機器であり、コンクリート構造物の耐久性向上、長寿命化に資することを目的として、復興道路・復興支援道路等で使用しています。
